Restauratorski zahvat na slici

Poklonstvo kraljeva

iz samostana Male braće u Dubrovniku

Izvješće o obavljenim radovima na slici

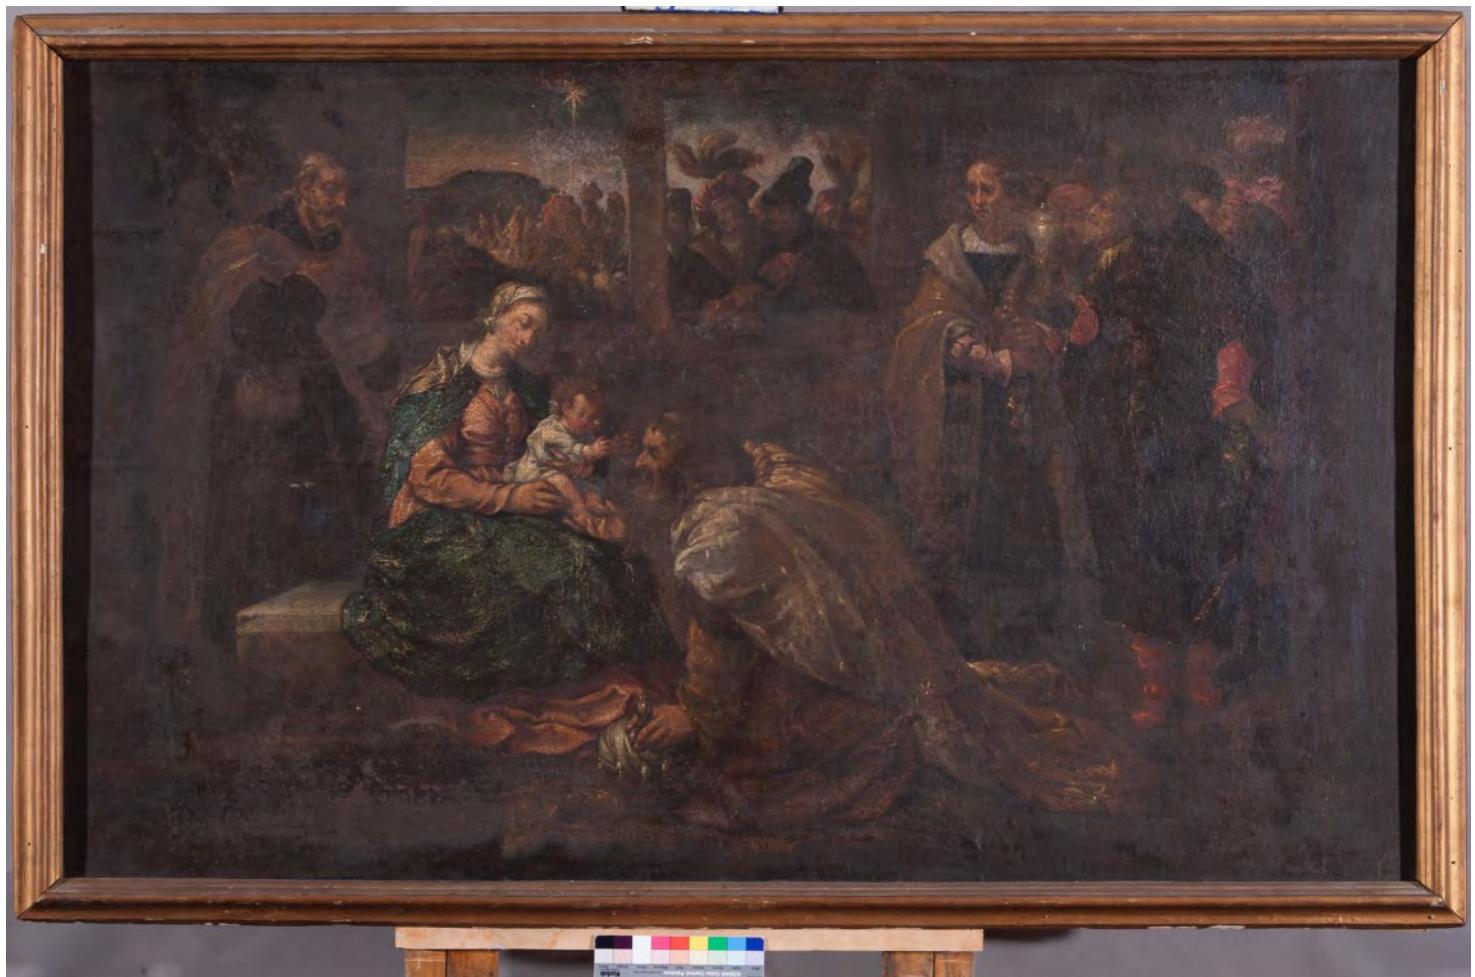
Lice slike, zatečeno stanje.

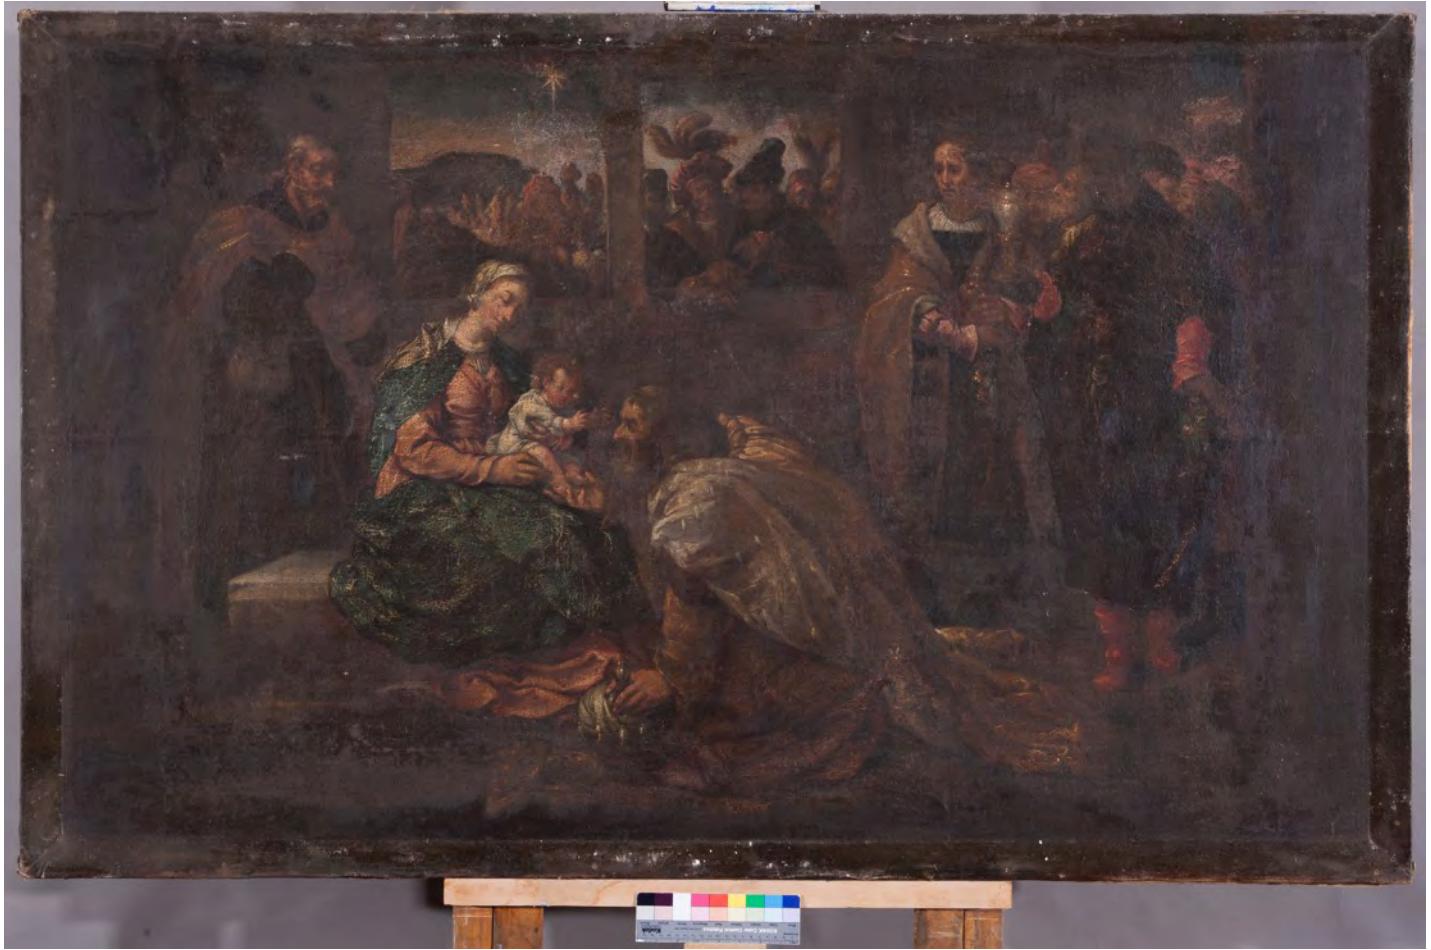
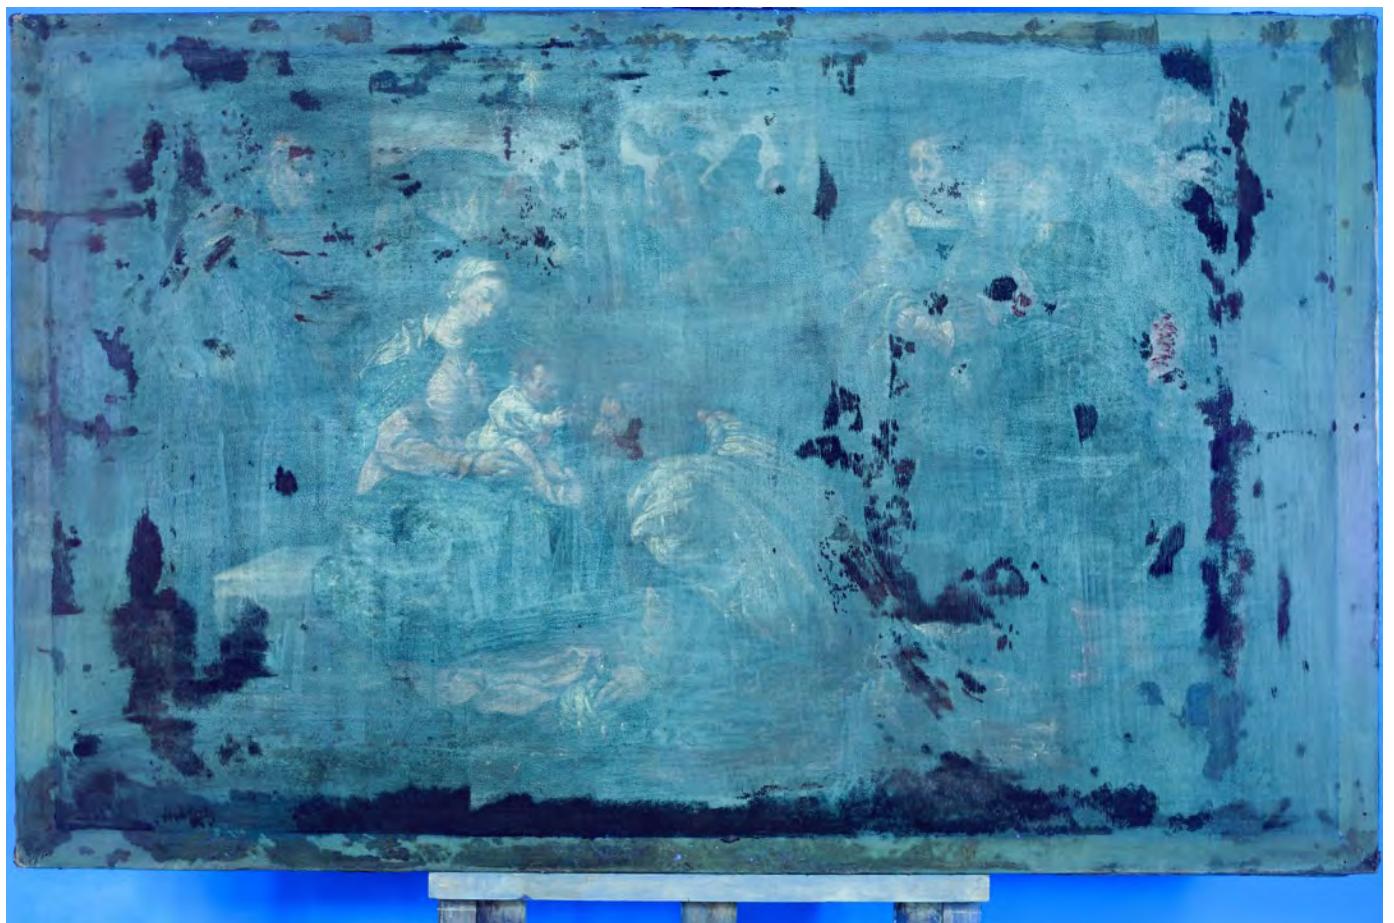
Slika prije radova bez ukrasnog okvira i UV fluorescencija slike. Izrazito tamne mrlje su UV fluorescencija retuša zadnje restauratorske intervencije, a nešto manje tamne mrlje su UV fluorescencija predzadnjeg restauratorskog retuša.

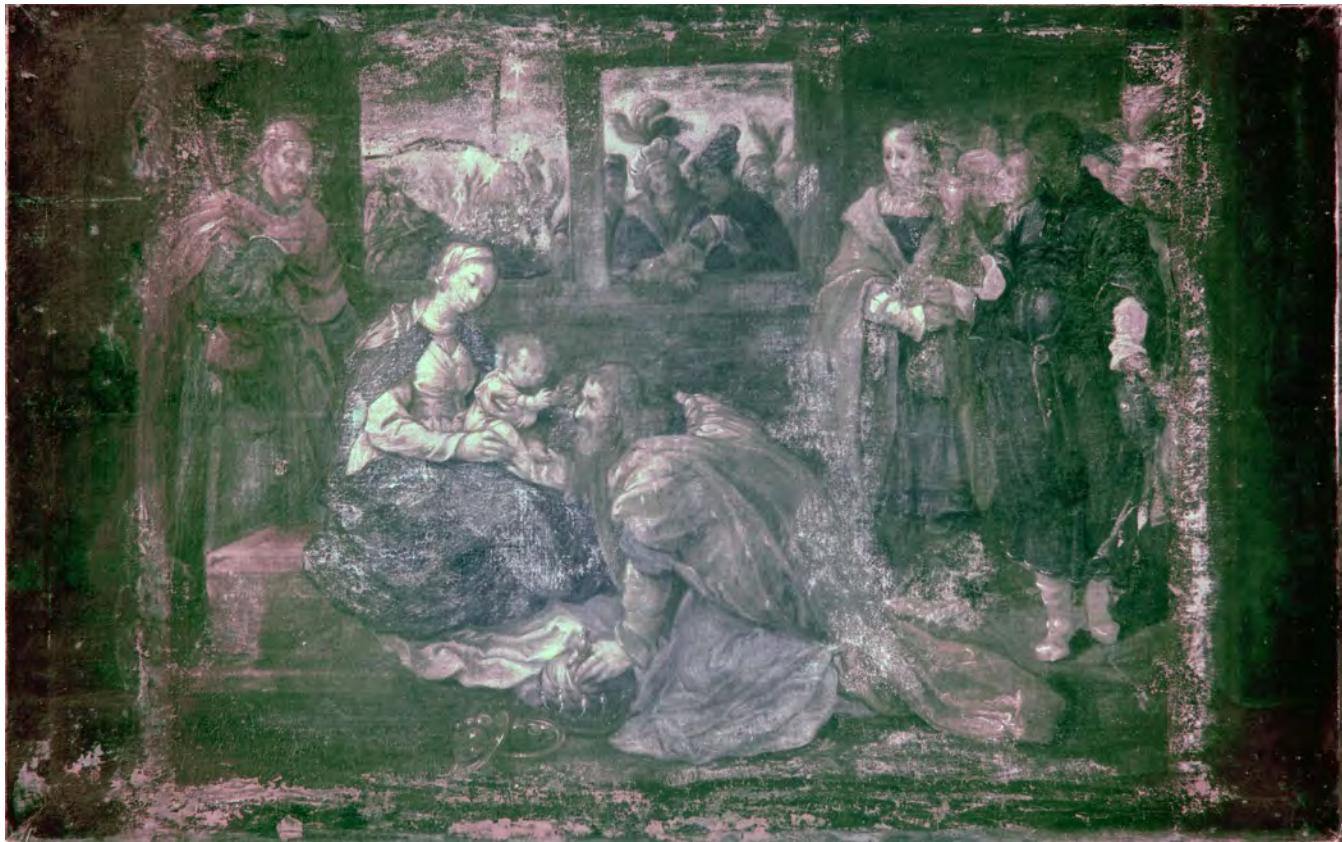
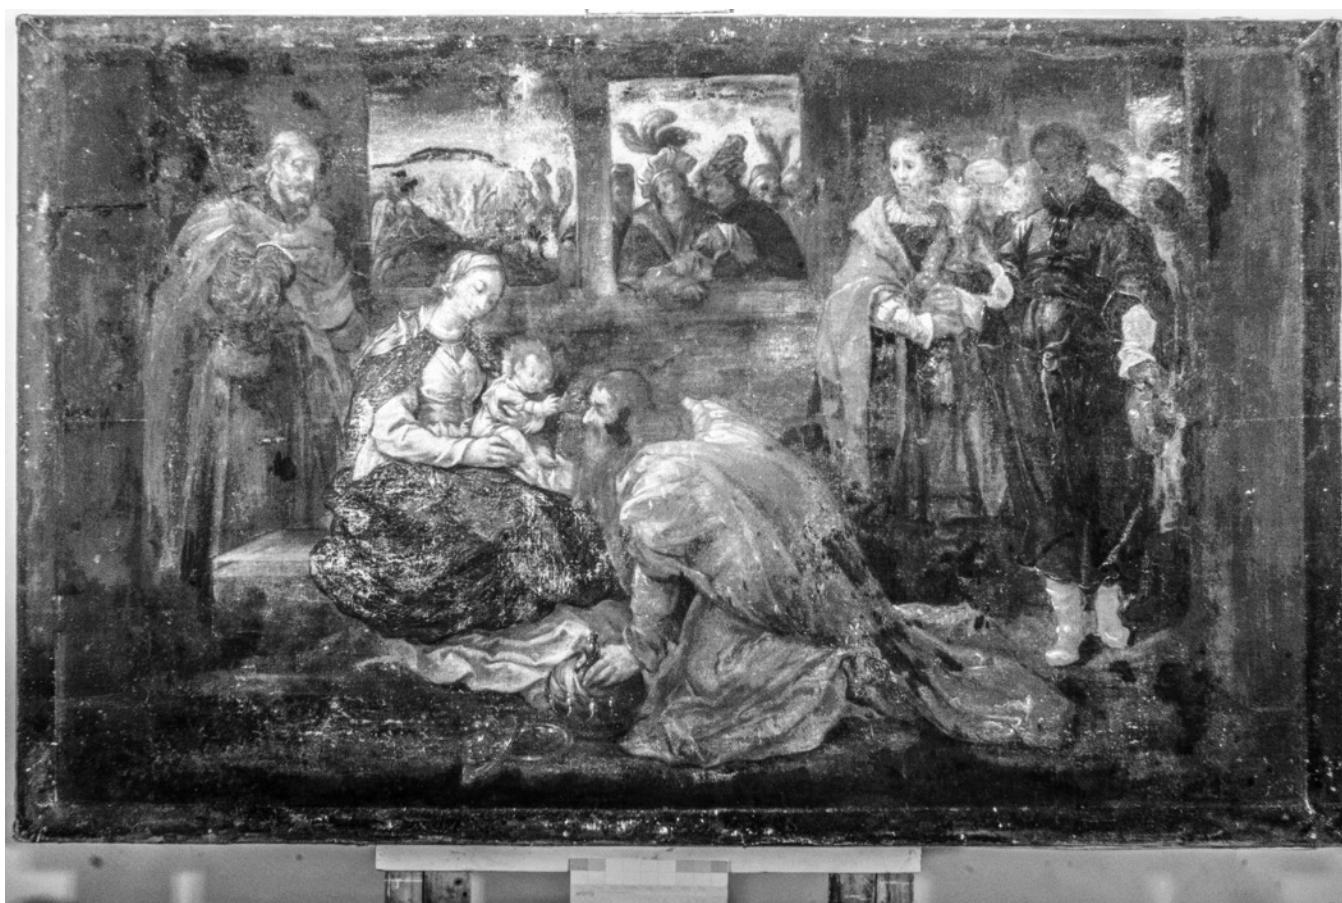
IR reflektografija zatečenog stanja slike na 780 i 1000 nm. IR reflektografije fino pokazuju da je izvorni oslik formata 97 x 130 cm proširen sa svih strana. Povežu li se IRR i UVF nalazi dolazi se do zaključka da je slika proširena u drugom restauratorskom zahvatu (trećem kronološkom sloju) što dokazuje i raspored voštanih kitova (koje se u nas nije koristilo prije druge polovice 20. st.).

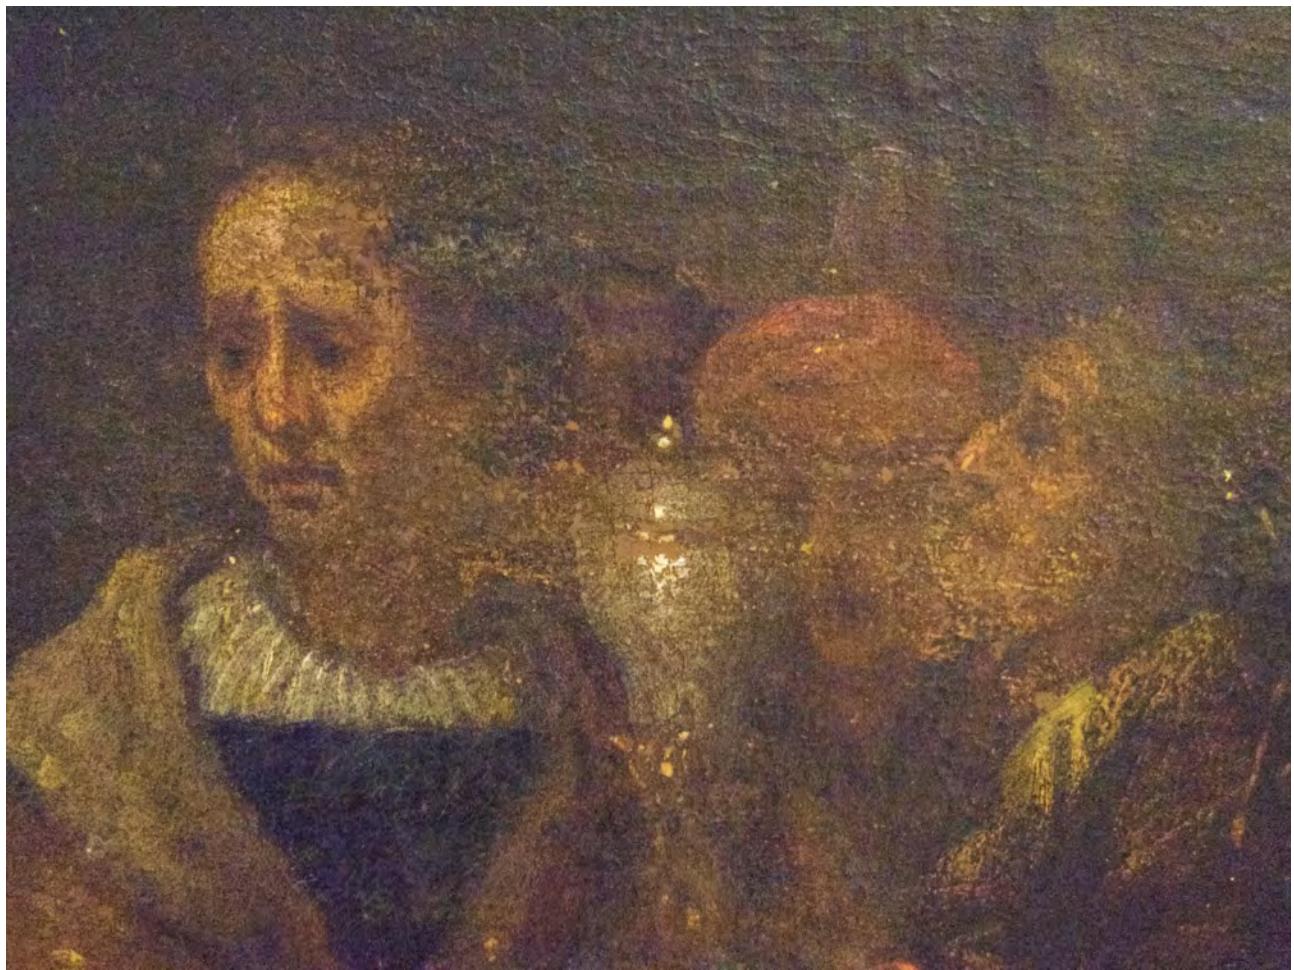
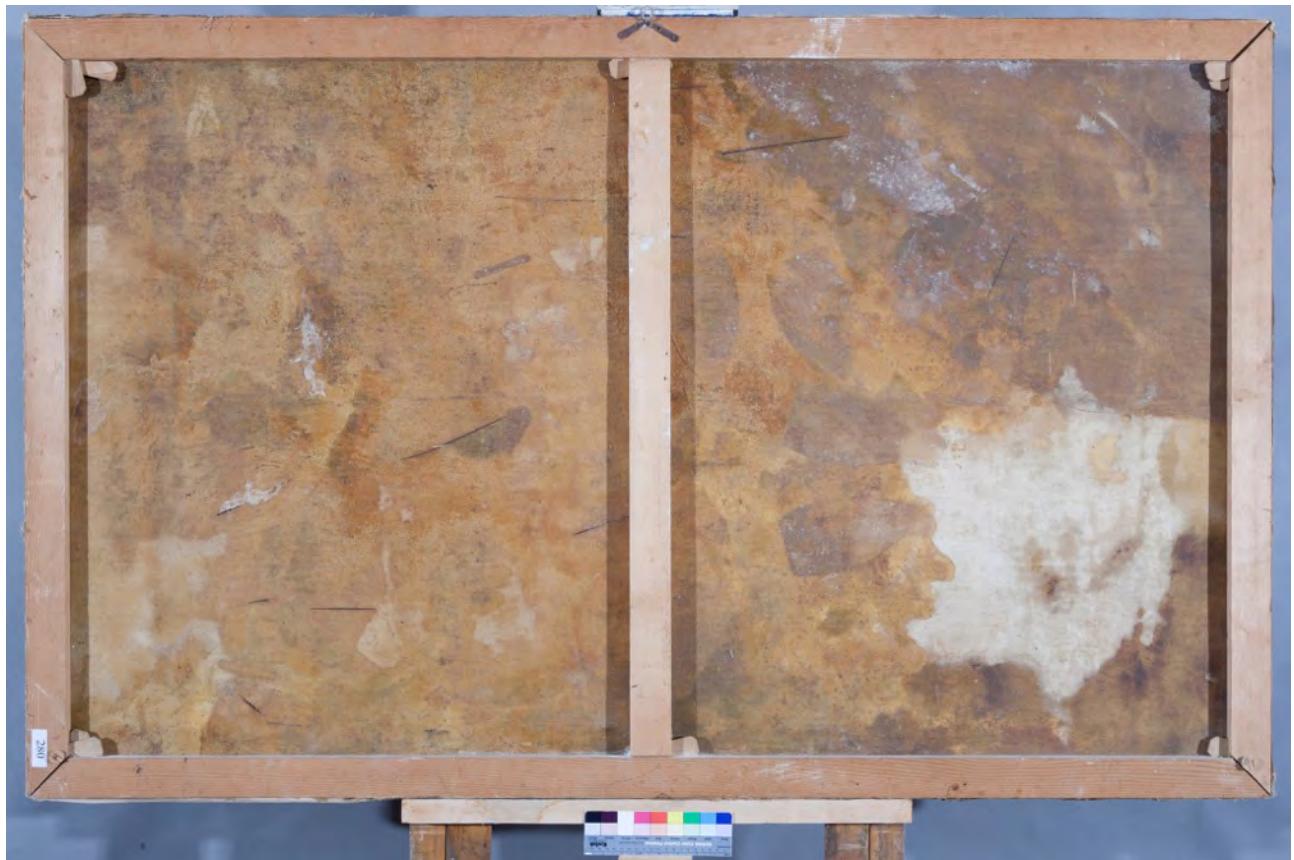
Detalj koji indicira abraziju, diskoloritrani retuš, parcijalno uklonjen diskolorirani uljeni lak i ljuštenje boje. Dolje: poleđina slike prije radova s neravnomjernom impregnacijom voskom i vidljivim otiscima pegle.

Izvorna slika je širinom i visinom manja od zatečenog formata. Dublirana je dva puta, tj. nositelj su tri sloja platna. Drugi put je dublirana „na voštanu masu“, a prvi put je dublirana na škrabno ljepilo koje se zamastilo voskom i lakovima koji su penetrirali kroz lice slike. Sloj boje je čitljiv iako otežano zbog oštećenosti i onečišćenja. Tri kronološka sloja retuša se mogu razabrati. Od toga je treći retuš jasno vidljiv na UV fluorescenciji i riječ je o relativno nedavnom manjem popravku u sloju retuša. Drugi retuš treba vezati za drugo dubliranje. Drugo dubliranje urađeno je voštanom masom, a zakiti u istom kronološkom sloju urađeni su oker voštanim kitovima i uljenim bojama za retuš što znači da bi ga trebalo datirati u šezdesete do osamdesete godine dvadesetog stoljeća. Najstarije dubliranje i retuš (bolje rečeno preslik) mogli su biti urađeni bilo kad u 19. ili početkom 20. stoljeća. Retuširano je tempera bojama znatno grubljeg pigmenta od izvornog sloja boje. To je naročito vidljivo na plavo-zelenoj haljini Bogorodice; vidljivi dio haljine je cca 80% preslik. Prilikom čišćenja slike u tom prvom restauratorskom zahvatu primijenjena je neka metoda koja je po vrhovima luski „obrijala“ crno-smeđi uljeno-kopalni lak, a po sredini luski i mjestimično na lazurama nije ga uklonila. To i prvi temperni preslik znatno su komplikirali čišćenje slike prilikom sadašnjeg restauratorskog zahvata. Također, to je upućivalo na neophodnost ravnjanja slike i luski prije sadašnjeg čišćenja kako vršci uvrnutih luski ne bi opet bili izloženiji novoj abraziji.

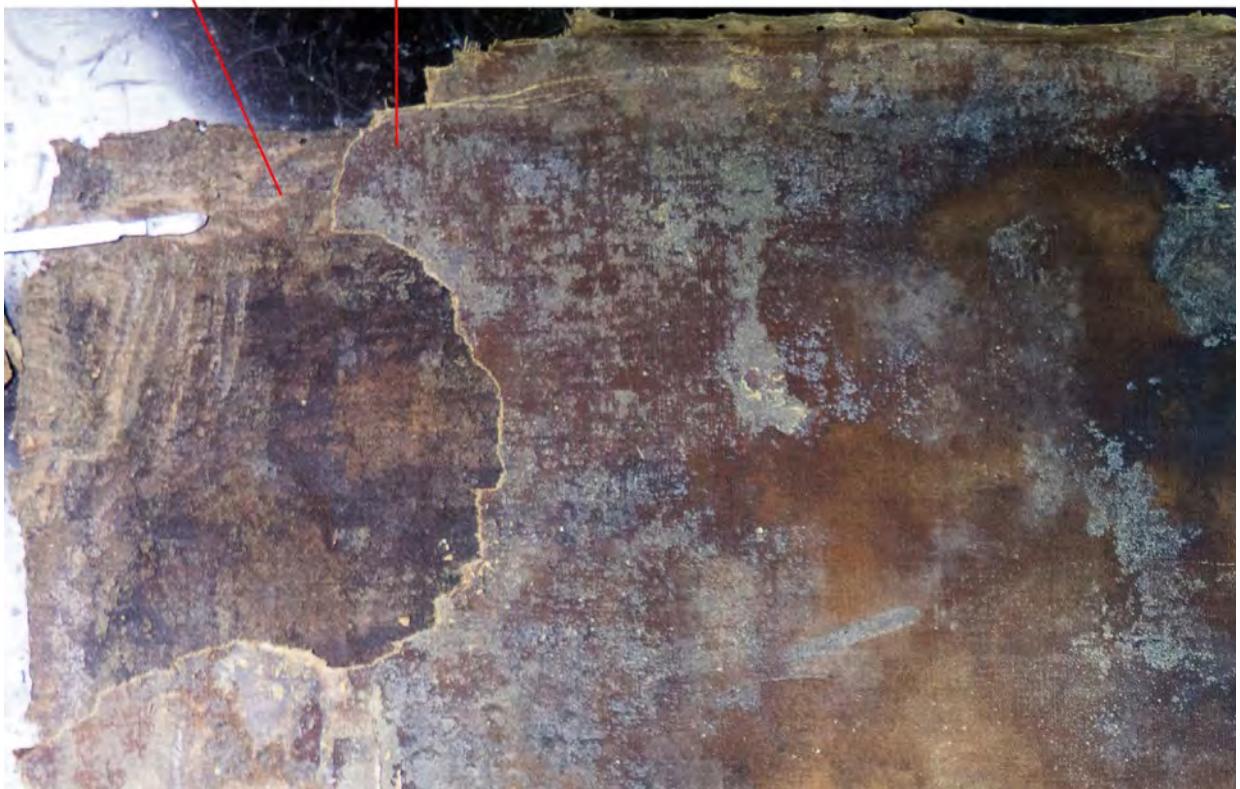
Uklanjanje prvog dublirnog platna zalipljenog škrobnim ljepilom naknadno impregniranim voštanom masom od drugog dubliranja. Ovim prvim dublirnim platnom slika je proširena na zatečeni format. Dolje: detalj lijevog gornjeg dijela gornje fotografije.

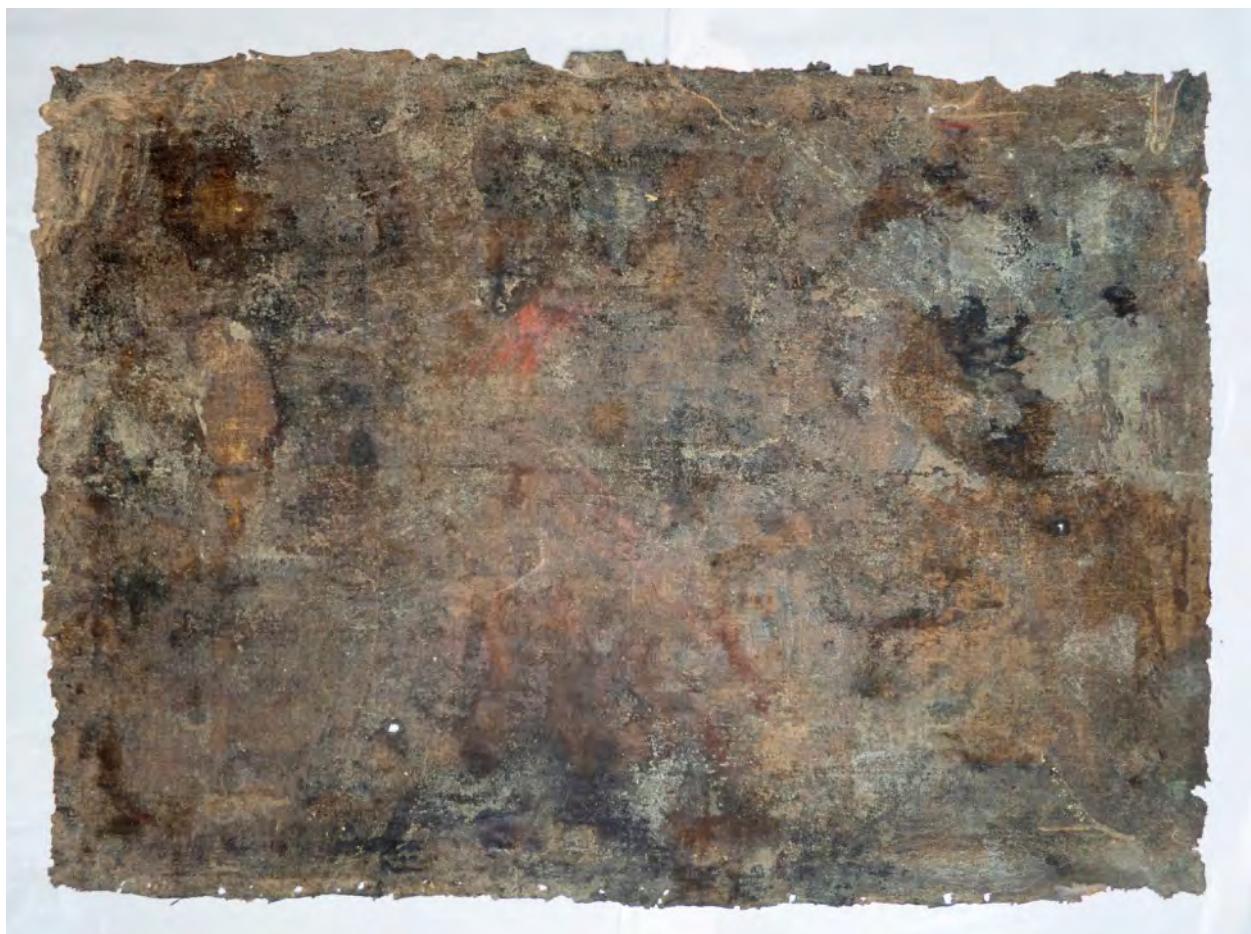
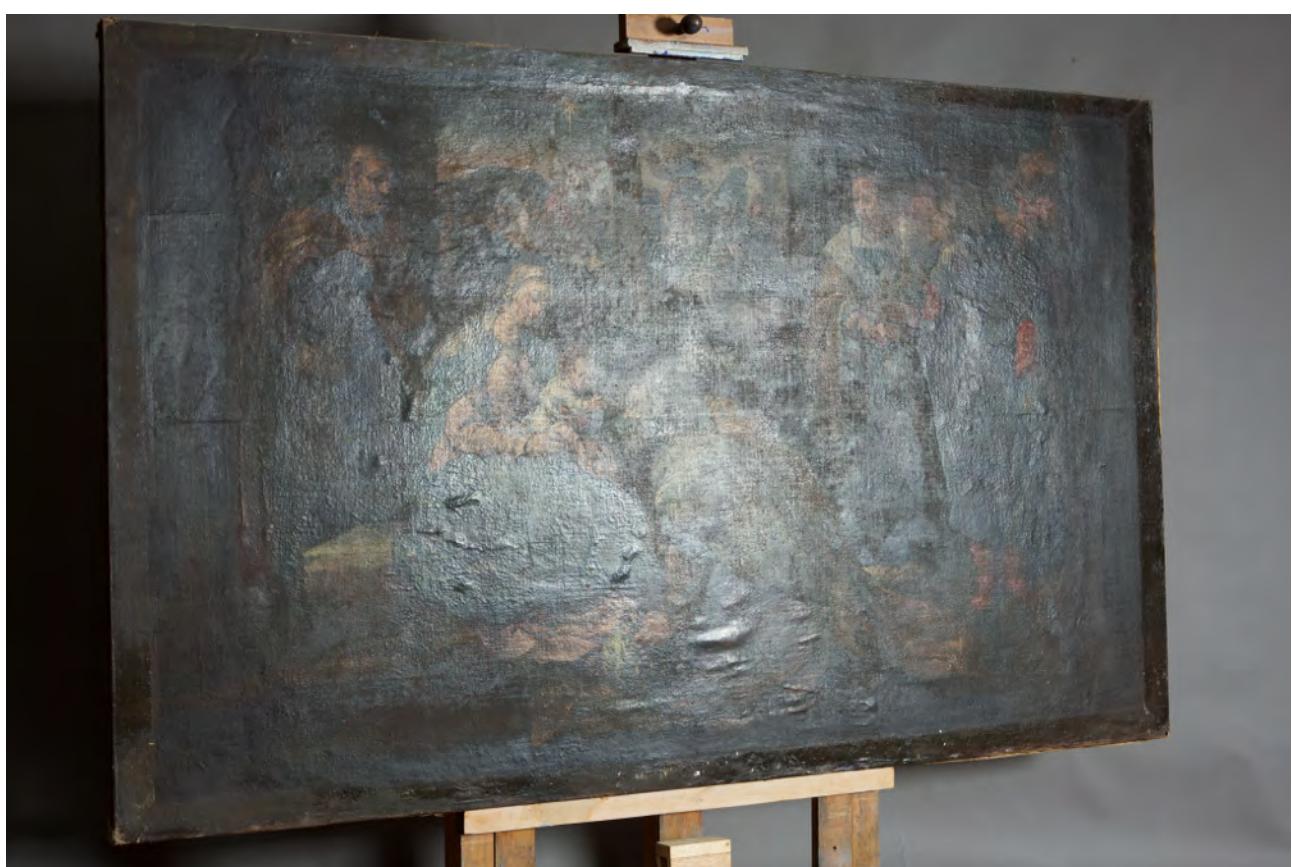
Gore: poleđina izvornog platna nakon čišćenja. Izvorno platno ima relativno sačuvane izvorne rubove, a mjestimično čak i rupe od izvornih čavala. Dolje: osim IRR, izvorne se rubove moglo uočiti i inspekциjom slike pri zrcalnom osvjetljenju (spekularnoj refleksiji) pri normalnoj svjetlosti.
