Restauratorski zahvat na slici

Poklonstvo kraljeva

iz samostana Male braće u Dubrovniku

Izvješće o obavljenim radovima na slici

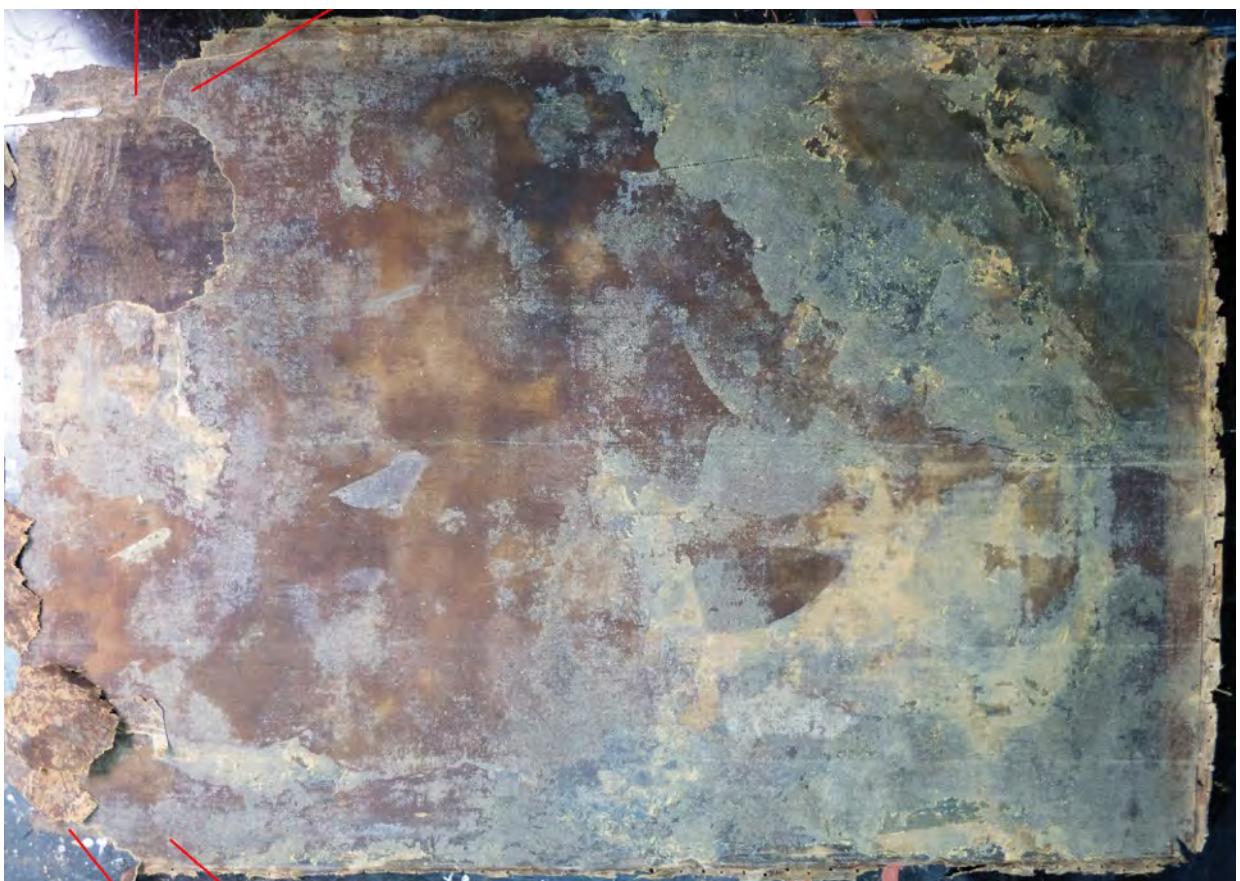
Uklanjanje drugog dublirnog platna zalijepljenog voštanom masom

prvo dublirno platno

izvorno platno

Obavljeni su svi radovi predloženi prijedlogom radova. Uklonjena su oba dublirna platna i očišćena je poleđina izvornog platna. Slika je konsolidirana prilikom čega je iz slike izvučen višak voska i starih smola koji su svakim tretmanom na niskotlačnom toplinskom vakuum stolu ostavljali smeđe mrlje na osliku. Mrlje se moglo ukloniti aromatskim ugljikovodičnim otapalima bez oštećivanja sloja boje, ali su svakim toplinskim tretmanom
